**LIVING LAB**  
CIRCULAIR BETON

**Van selectieve sloop naar circulair beton.**

**TESTCASE: COLRUYT TEMSE**

Verslag selectieve sloop Colruyt Temse

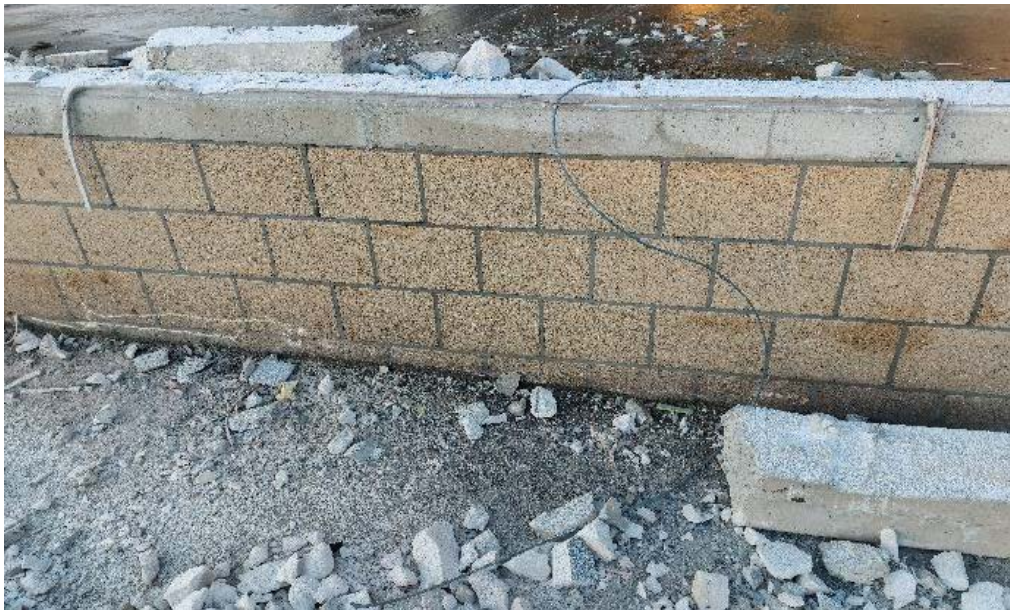
Na een bezoek ter plaats werd er visueel een selectie gemaakt van de te beproeven betonsoorten:

- ☒ Balken
- ☒ Kolommen
- ☒ Betonblokken van de gevelbekleding
- ☒ Lineaire elementen van de parking

Het beton van de vloeren werd niet weerhouden wegens de aanwezigheid van een epoxy bekleding.

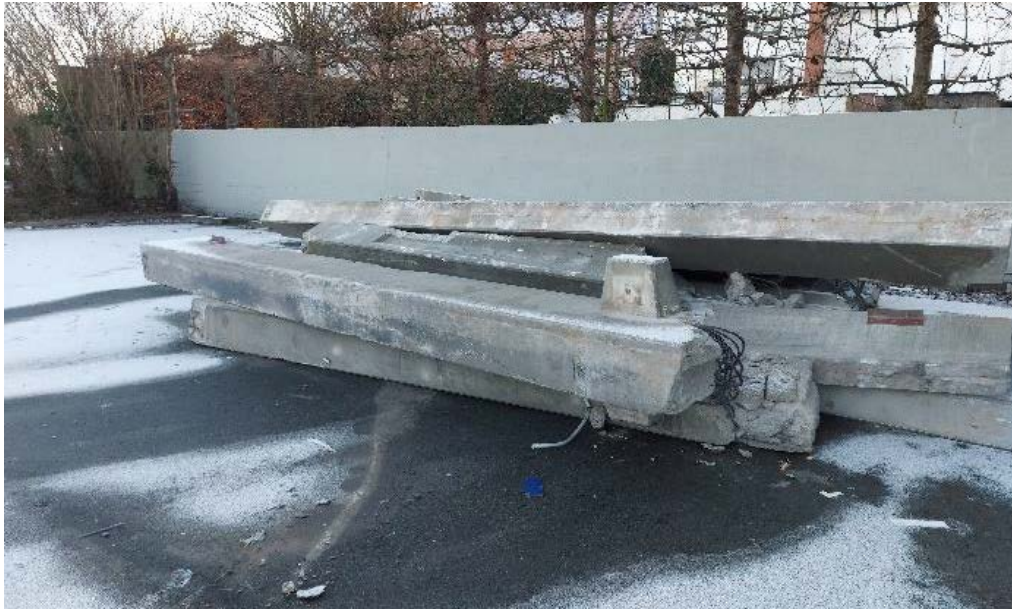
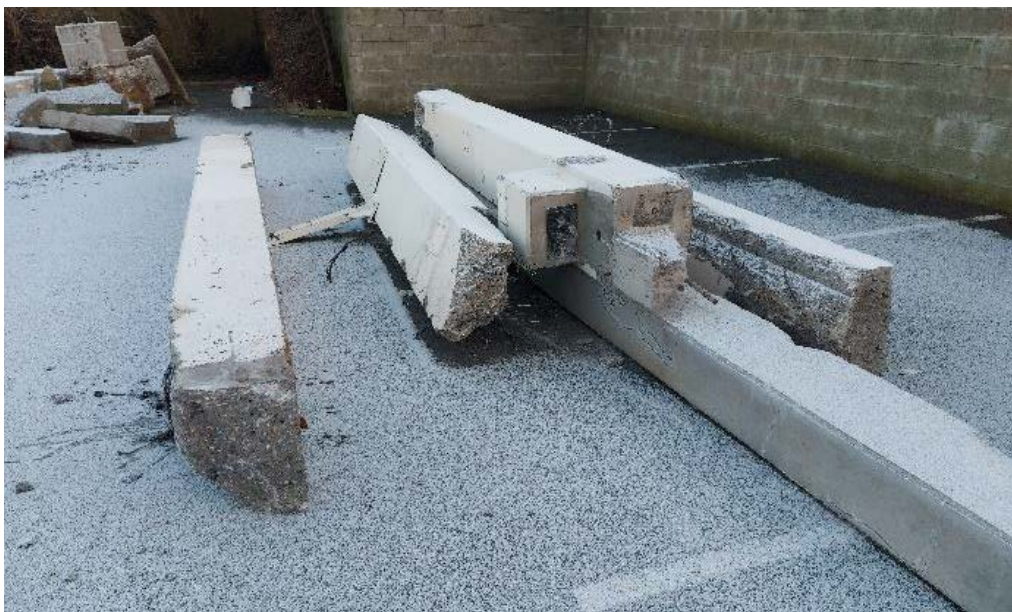
De verschillende geselecteerde betonelementen werden effectief selectief uit het gebouw gehaald en afzonderlijk gestockeerd op de parking.

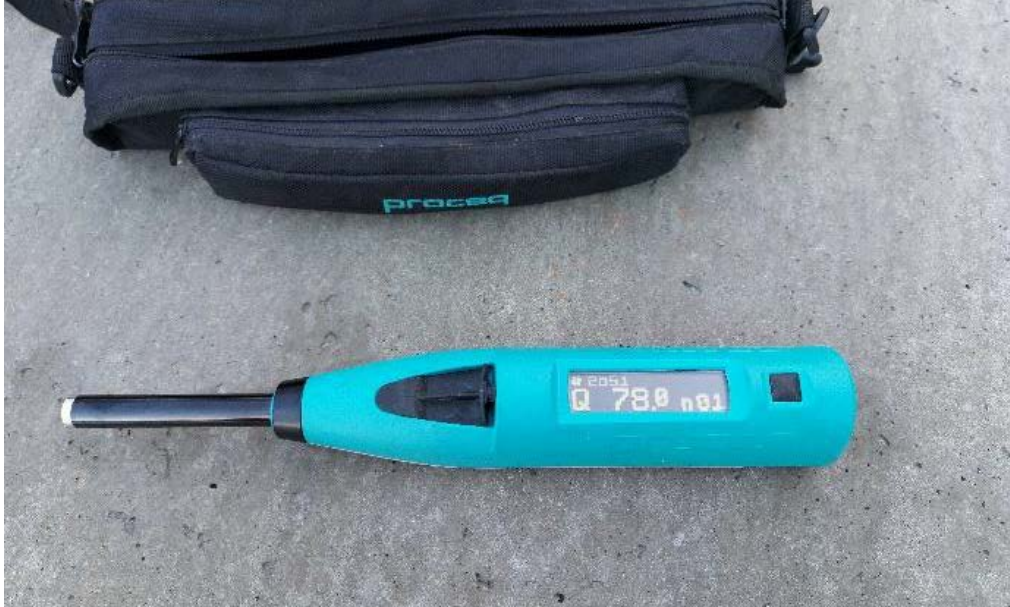
De druksterkte van de verschillende elementen werd door Buildwise bepaald bij middel van een sclerometer.

- Hoge tot zeer hoge terugslagwaarden werden bekomen voor de geprefabriceerde betonelementen (balken en kolommen), indicatief voor hoge tot zeer hoge druksterktes ("betonkwaliteit").
- De betonblokken en parkingbalk hadden significant lagere terugslagwaardes.
- Er waren bovendien significante verschillen in sterkte en carbonatatie diepte tussen balken en kolommen met grind en kalksteengranulaat.
- Bijvoorbeeld balken met grindgranulaten hadden druksterkte rond 105 MPa en carbonatatie dieptes rond 1,9 mm terwijl balken met kalksteen druksterktes rond 40-65 MPa vertoonden en carbonatatie dieptes rond 55-60 mm.

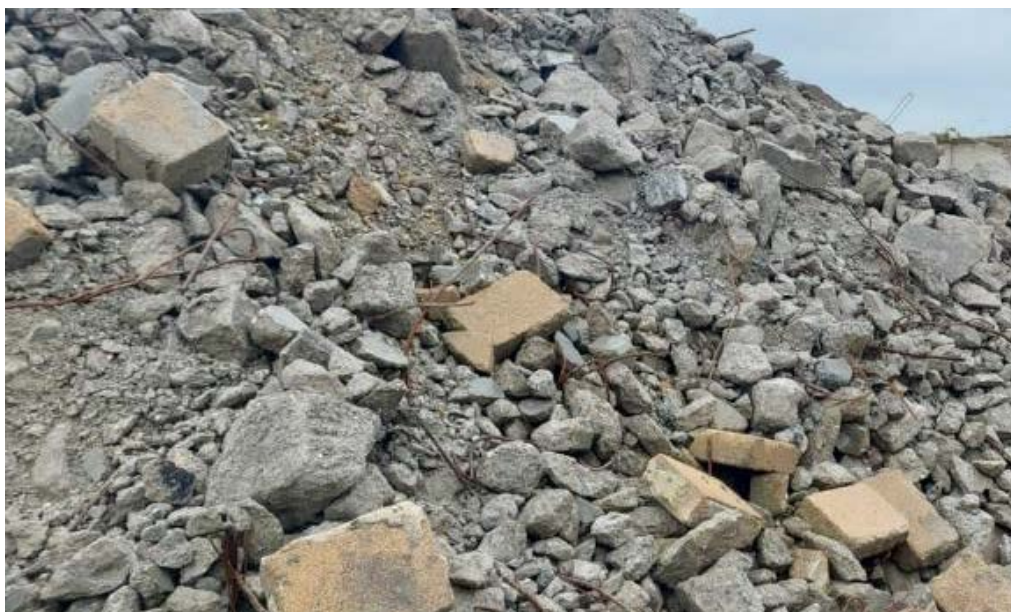
Bij de aanvoer op de breekcentrale werden door een probleem van communicatie de verschillende betonsoorten op één hoop gekapt zodat het niet meer mogelijk was deze uit elkaar te houden.

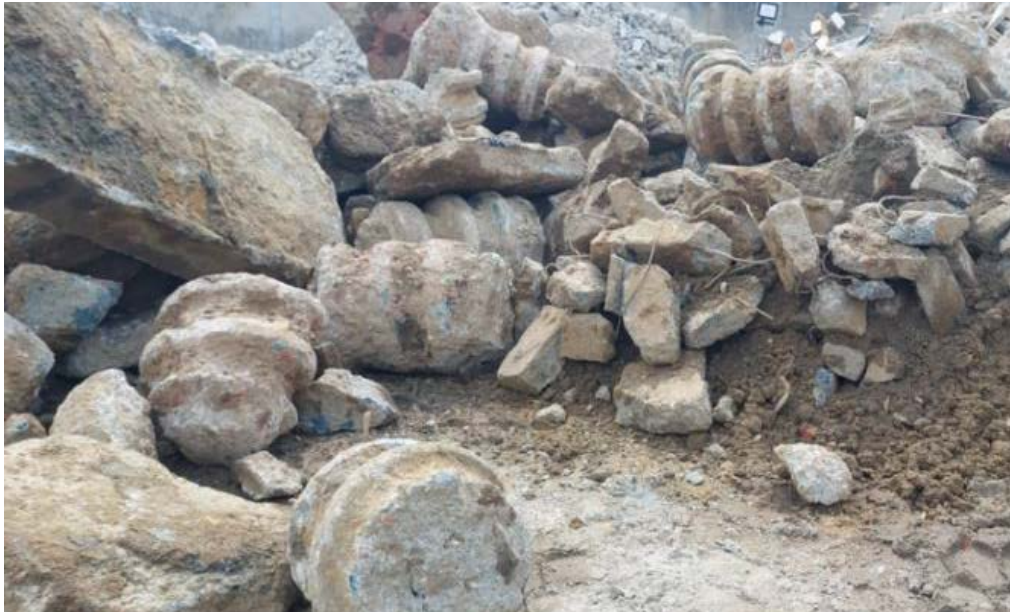
Wel heeft men de betonblokken uitgeraapt en werden de balken en kolommen samen gebroken.

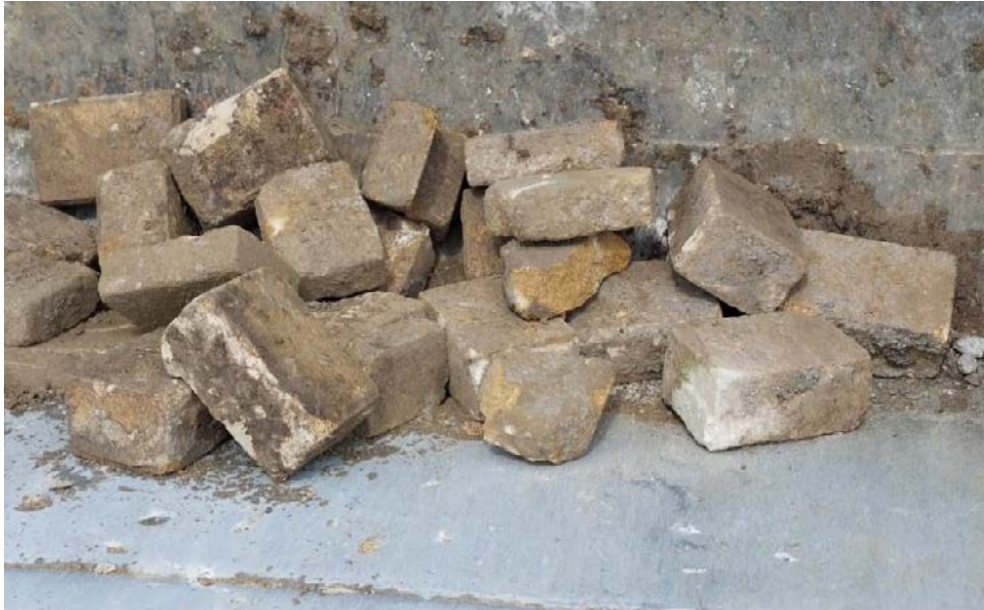
Door het feit dat de zichtbetonblokken waren vermengd met het andere aangevoerde betonpuin<sup>1</sup>, zijn deze eerst uitgesorteerd en nadien afzonderlijk gebroken.

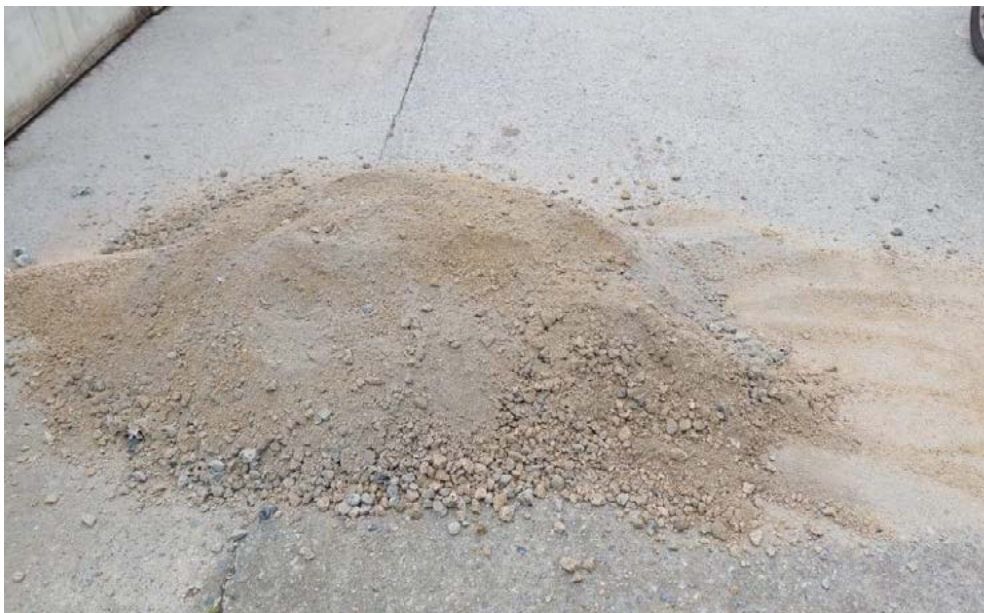
Het resultaat was een “zanderig” product<sup>2</sup> dat niet in aanmerking komt voor de productie van A+ granulaten.

- Betonblokken komen niet in aanmerking voor de productie van hoogwaardig betongranulaat A+.
